Laudo Pericial – Processo nº 5840-69.2017.8.17.3130  
Angelo José Camarotti Júnior - Engenheiro Civil e Perito CREA Nº 12.855 D/PE

**Processo nº 5840-69.2017.8.17.3130**

## LAUDO PERICIAL

**O Edifício Morada Nobre**, localizado a Rua Tivinha Ramos Brandão, nº 580 – Bairro São José em Petrolina - PE assim como os demais são exemplos desse processo construtivo o qual passaremos a descrever no laudo pericial em tela.

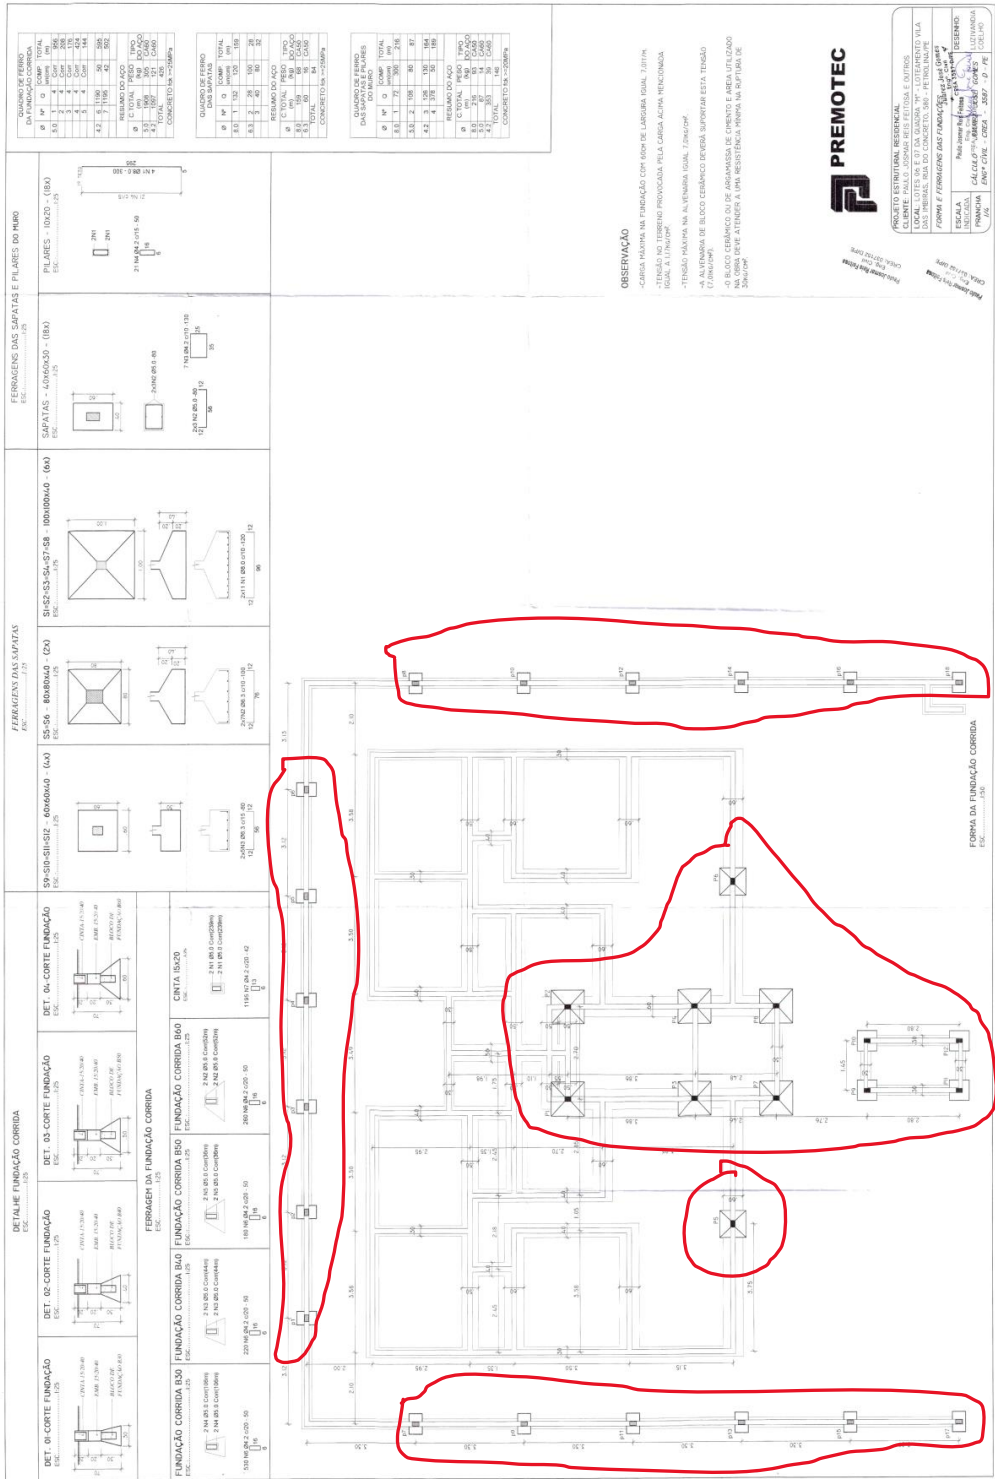
Nesse projeto não foi executado as sapatas isoladas previstas, nem foi utilizado os blocos B-60, nem as do muro

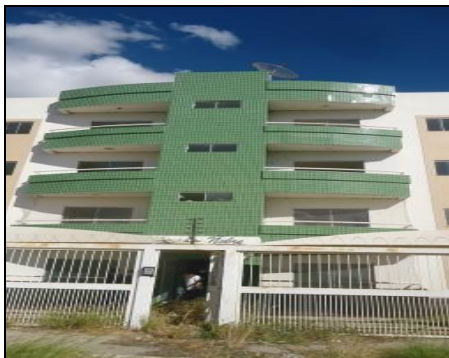
**Foto nº 01**

Vista da Fachada frontal do Edifício Morada Nobre, que foi interditado.

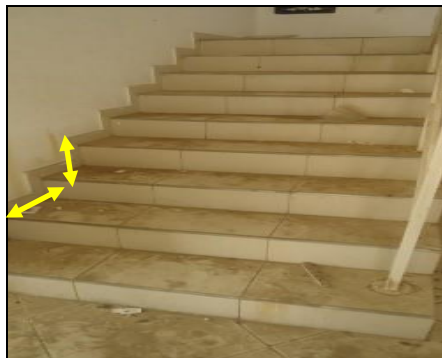
**Foto nº 02**

**6. OS REVESTIMENTOS INTERNOS:** Os revestimentos das paredes apresentam argamassa de baixa resistência marcas de infiltrações no pavimento térreo, e fissuras e rachaduras, na caixa de escada (térreo) o piso do hall de escada é de cerâmica, em bom estado de conservação onde as dimensões da escada no patamar e espelho estão fora de norma.

Escada de acesso ao pavimento superior irregular com dimensões de espelho e patamar fora de norma, e ausência de corrimão em um dos lados.

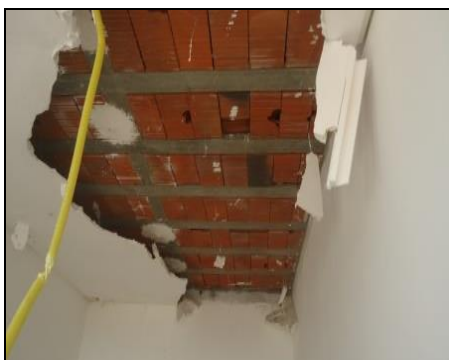
**Foto nº 03**

Laje com blocos de cerâmica quebrados, quando no projeto era blocos de isopor.

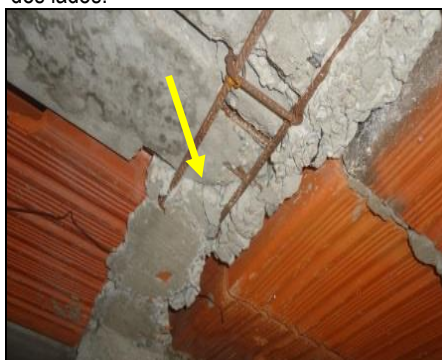
**Foto nº 04**

Estrutura nervurada mal executada, com armadura exposta de laje de teto em acelerado processo de corrosão.

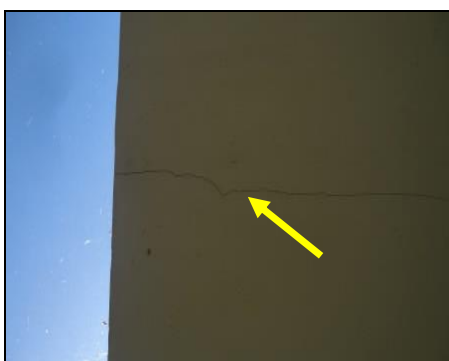
**Foto nº 05**

Fachada apresentando fissura progressiva.

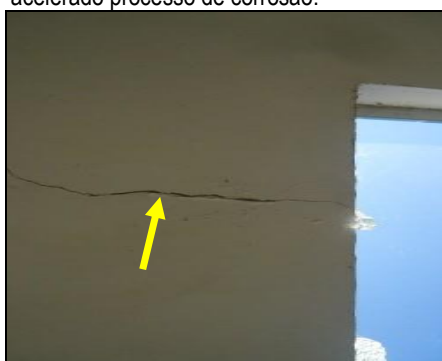
**Foto nº 06**

Trecho de revestimento da alvenaria, próximo a vão de janela apresentando fissura.

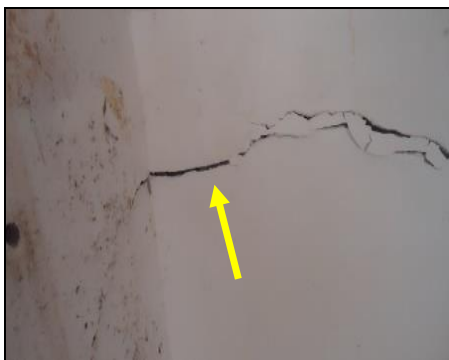
**Foto nº 07**

Revestimento de parede com umidade, fissuras com deslocamento e infiltração.

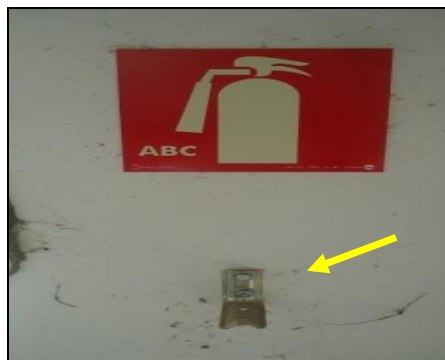
**Foto nº 08**

Lugar onde deveria está o extintor de incêndio, e que nunca foi instalado.

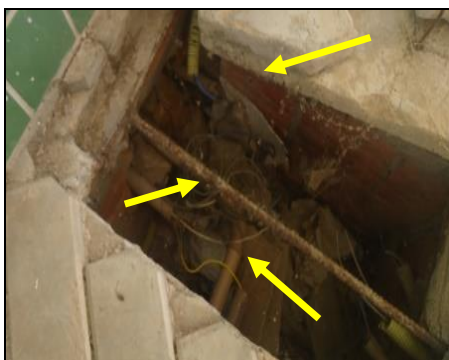
**Foto nº 09**

Caixa de inspeção no piso da fachada frontal com fiação e tubulação de água juntas, o que não permitido.

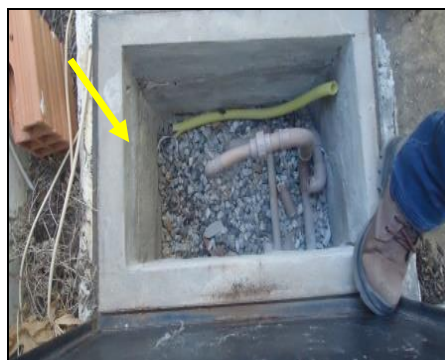
**Foto nº 10**

Outra caixa de passagem com a mesma situação anterior, água e eletricidade juntas.

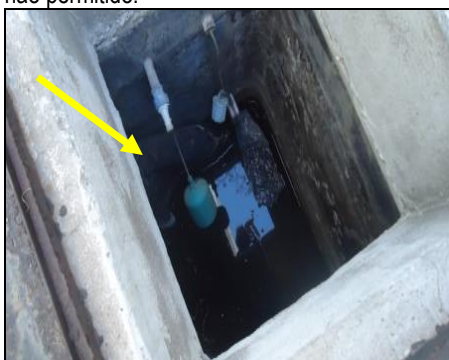
**Foto nº 11**

Abertura e inspeção da cisterna (reservatório inferior), com dimensões fora de norma, dificultando trabalhos de manutenção.

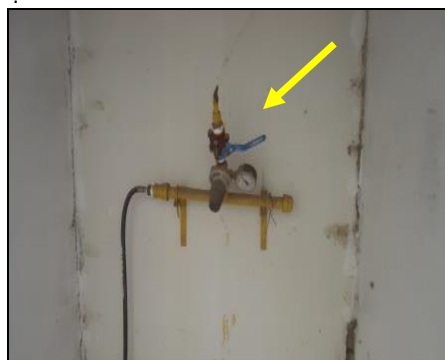
**Foto nº 12**

Instalações da casa de gás fora de norma

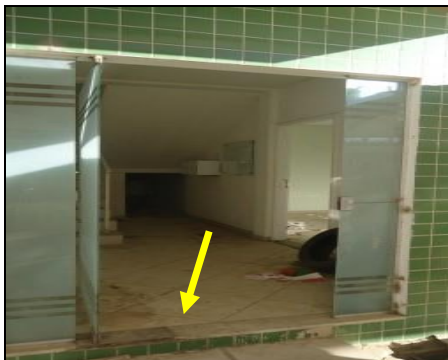
Foto nº 13

Acesso ao hall social do pavimento térreo, sem rampa de acessibilidade a portadores de necessidades especiais.

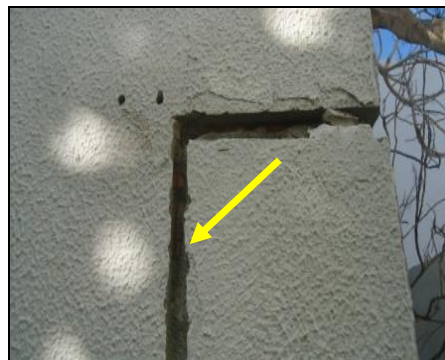
Foto nº 14

Fachada com um rasgo que foi dado inadvertidamente no revestimento e danificando o tijolo de vedação, para passar alguma tubulação, deixando a alvenaria mais fragilizada.

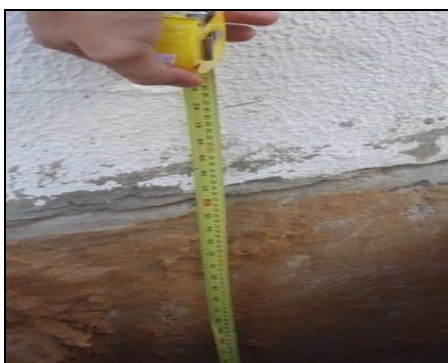
Foto nº 15

Medida da escavação feita, onde o lençol freático coincidiu com final da escavação,  $h=0,92m$ .

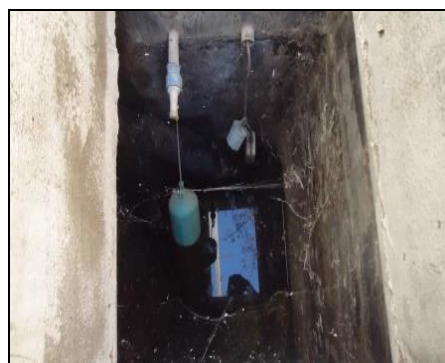
Foto nº 16

**10. OS RESERVATÓRIOS:** o reservatório inferior tipo cisterna, apresenta-se em mal estado, com indícios de infiltração e foi construído muito próximo a fundação do Edifício Morada Nobre, o que deixa esses elementos vulneráveis também a vazamentos, com risco de comprometimento do seu desempenho, visto que já não são dimensionados e executados da forma correta necessitando de intervenção. A abertura e tampa de acesso para inspeção e manutenção possuem dimensões fora de norma. Quanto ao reservatório superior, também, apresenta indícios de infiltração em vários pontos nas paredes e em sua laje de fundo, comprometendo sua estanqueidade e danificando o concreto e as armaduras, causada pela despassivação da armadura e a carbonatação respectivamente.

Cisterna vista de outro ângulo com revestimento nas paredes com marcas de infiltração, abertura imprópria e próxima a fundação do prédio.

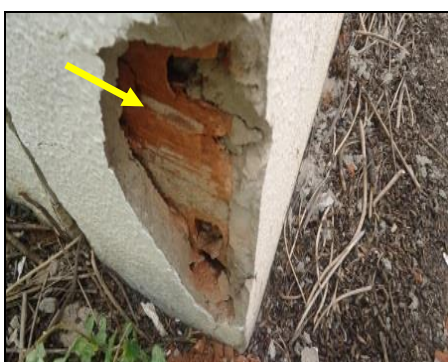
Foto nº 17

**4. As fachadas** possuem revestimento de baixa resistência, **ausência de chapisco** que funcionada como ponte de aderência, permitindo ocorrência de fissuras, rachaduras e infiltrações.

Revestimento de baixa resistência, deslocando sem chapisco usado como ponte de aderência

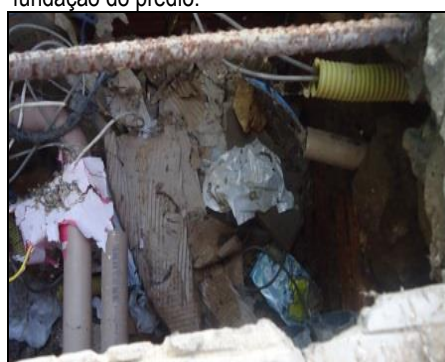
Foto nº 18

Caixa de passagem com fiação e tubulação de água juntas o que não é permitido por norma.

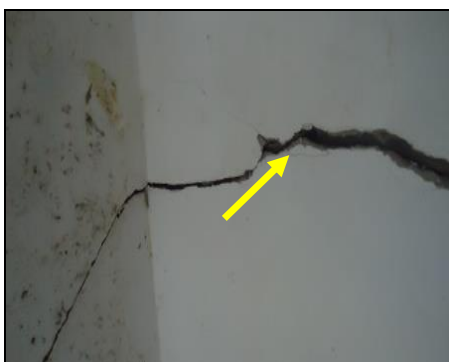
Foto nº 19

Parede que fica do lado da escada no pavimento térreo apresentando rachadura progressiva e risco de acidente.

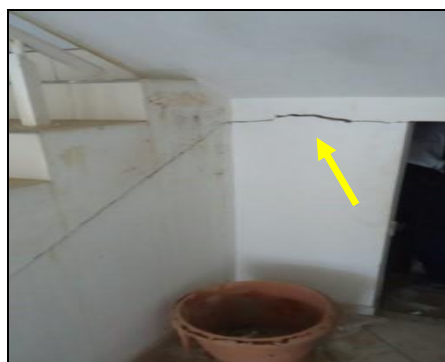
Foto nº 20

Presença de fissura, embaixo da caixa de escada, aparentando indícios de recalque e /ou acomodação do terreno.

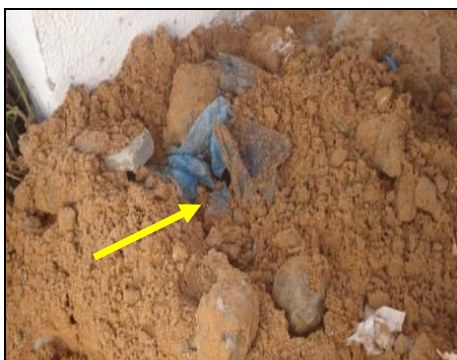
Foto nº 21

Material usado no aterro/reaterro, fora de norma, sem suporte e visivelmente de baixa resistência.

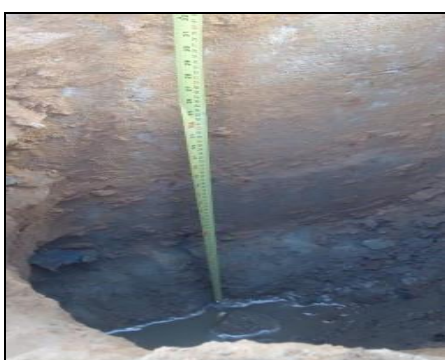
Foto nº 22

Inspeção nos elementos de fundação, ausência do Bloco-B-60, falta de impermeabilização e presença do lençol freático.

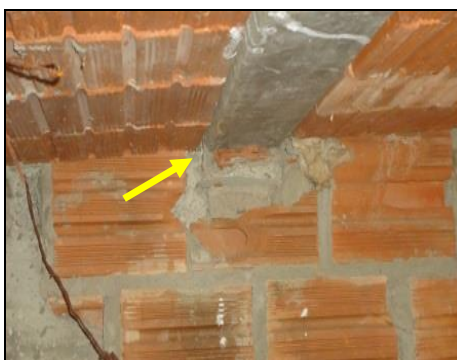
Foto nº 23

Elemento de concreto engastado diretamente na alvenaria de vedação, não estrutural, fora de norma e risco de fissuras, entre outros.

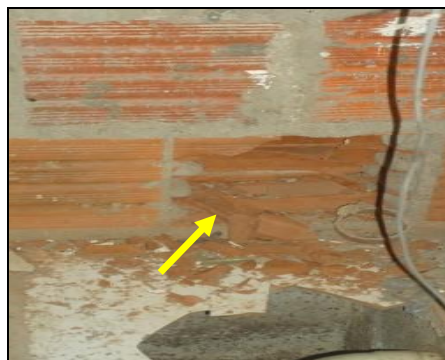
Foto nº 24

Tijolos de vedação (08 furos), não estrutural, em estado de decomposição.

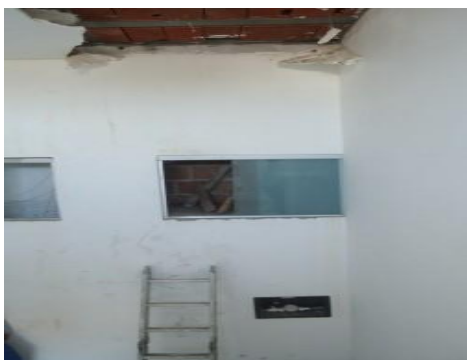
Foto nº 25

Abertura no hall de escada, para acesso a cobertura, dificultando inspeção e manutenção.

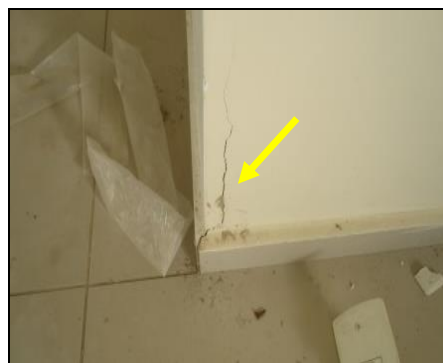
Foto nº 24

Fissura na parede.

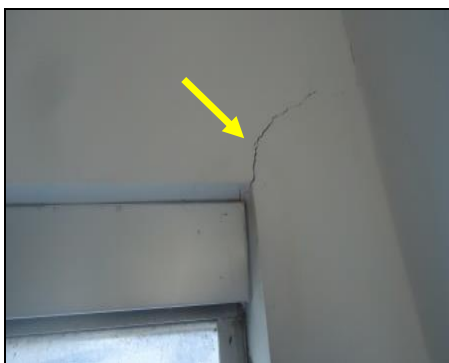
Foto nº 25

Presença de fissura na parte de cima da janela, com indicativo de ausência de verga de concreto.

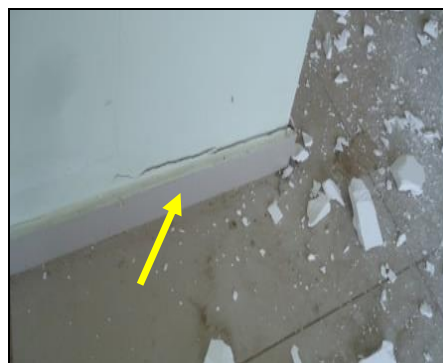
Foto nº 26

Rodapé deslocando do revestimento de parede.

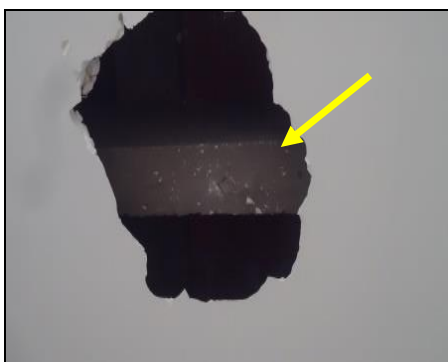
**Foto nº 27**  
Viga engastada diretamente na alvenaria.

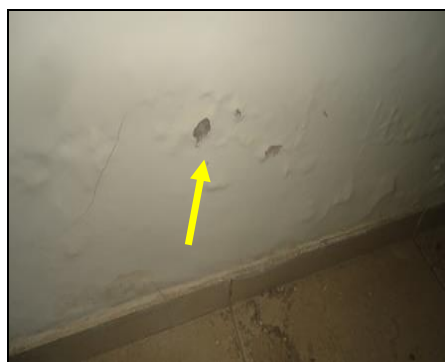
**Resposta:** As infiltrações nas paredes vindas do solo são falhas de execução, pela ausência de impermeabilização.

**Foto nº 28**  
Revestimento de parede apresentando marcas de umidade vinda do solo por capilaridade, por falta de impermeabilização dos elementos de fundação.

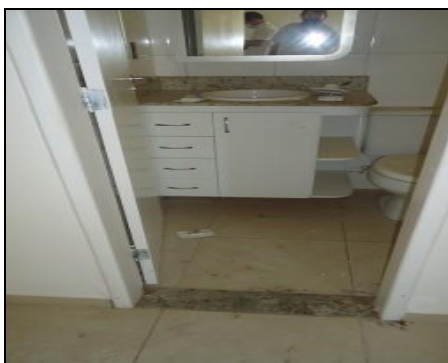
**Foto nº 29**  
Porta semiocia imprópria para uso em banheiro.

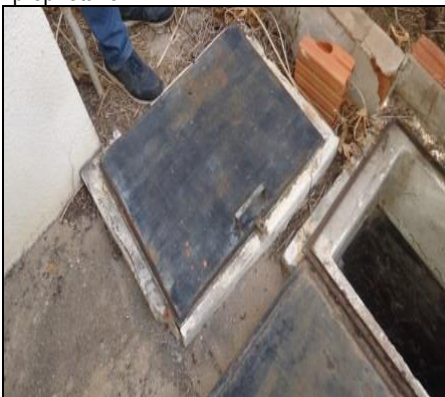
**Foto nº 32**  
Tampas de acesso a cisterna em chapa de ferro, em processo de corrosão com risco de contaminação, fora de norma.

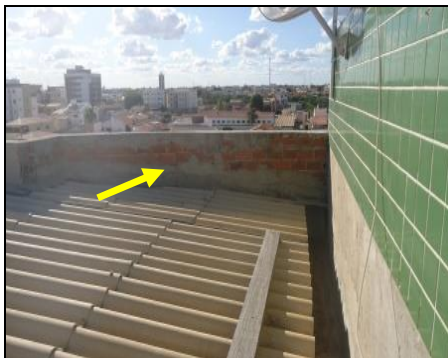
**Foto nº 31**

Trecho de cobertura sem revestimento e sem impermeabilização na platibanda.

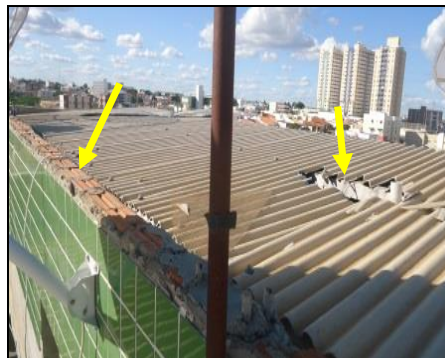
**Foto nº 32**

**7. A cobertura** possui acesso totalmente fora de norma, dificultando inspeção e serviços de manutenção, apresenta trechos de platibanda com fissuras e infiltrações em vários pontos além de reboco danificado, a cobertura com telhas quebradas e/ou trincadas, muitas sem parafuso de fixação e com unidades condensadoras de ar condicionados fixadas sobre elas contrariando as normas de cobertura, entre outras, necessitando de uma revisão geral, com substituição das telhas danificadas, e melhoria do acesso.

Trecho de cobertura danificado, e topo da alvenaria da platibanda, sem revestimento, com alto risco de infiltração.

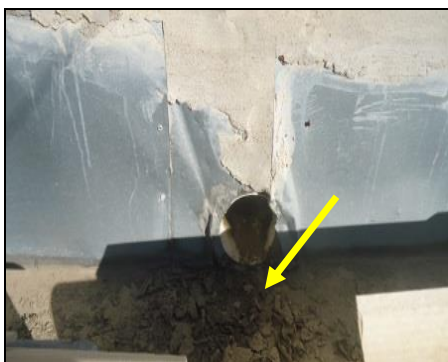
**Foto nº 33**

Calha com danificada com tubo descida de águas pluviais, sem grelha e com diâmetro menor que 100mm (fora de norma).

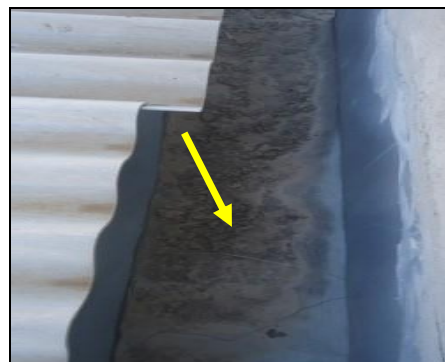
**Foto nº 34**

Calha com muita sujeira acumulada podendo causar entupimento na tubulação de água pluviais.
